## **Untersuchungsbericht 138/22**

### **Sehr schwerer Seeunfall**

**Person über Bord mit Todesfolge  
an Bord der Segelyacht SPEEDY GO  
auf der Flensburger Förde am 8. April 2022**

1. Juni 2023

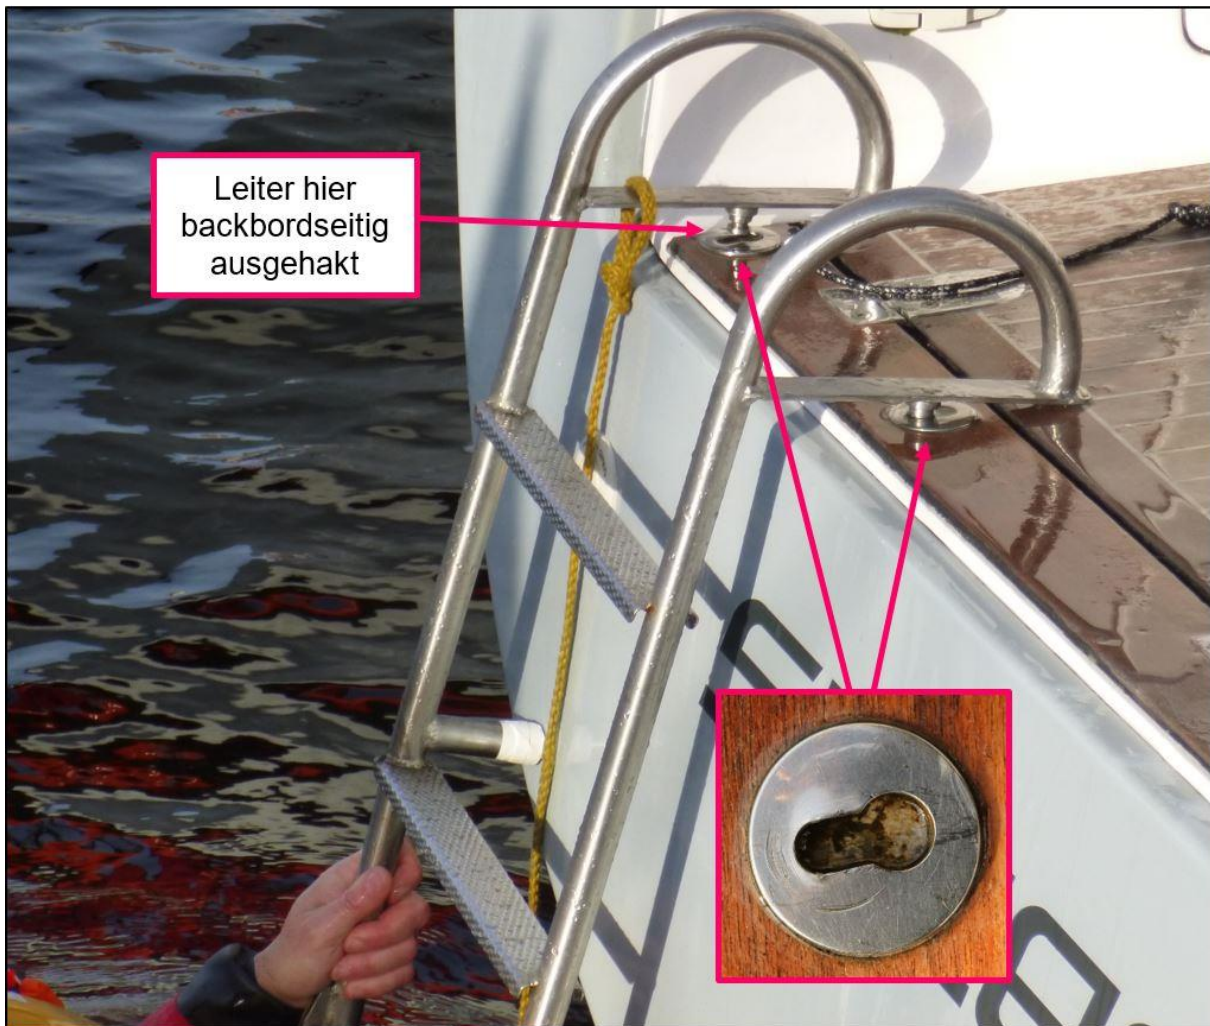
Abbildung 12: Badeleiter (Nachbau) SPEEDY GO<sup>33</sup>

Zur Fixierung wurde die Badeleiter in die Aufnahme eingesteckt und anschließend nach achtern geschoben. Die hier abgebildete Leiter ist ein Nachbau, der unmittelbar nach dem Unfall angefertigt wurde.

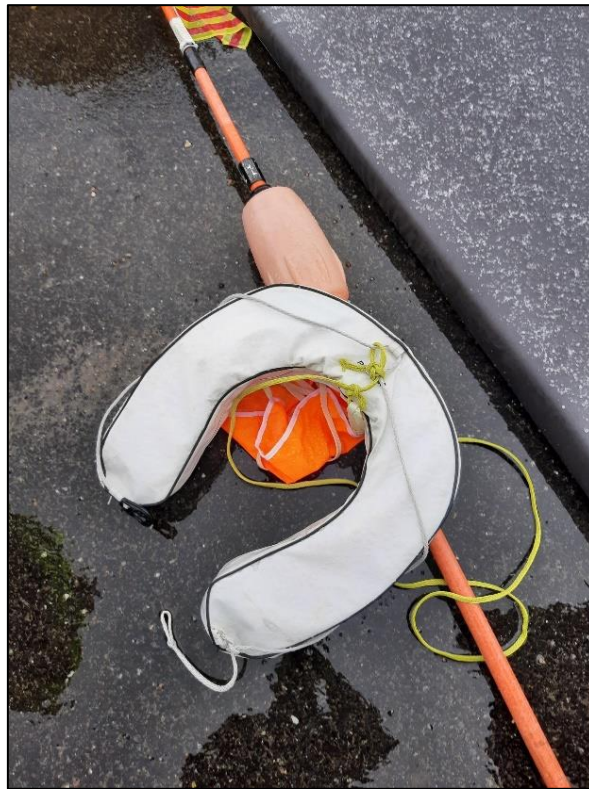
Um 15:00 Uhr lief die ALSIN aus Egersund aus, um für die dänische Polizei nach der durch den Rettungshelikopter gesichteten Rettungsweste des Verunfallten zu suchen. Anders als durch die Rettungskräfte angenommen, handelte es sich nicht um eine Rettungsweste, sondern um den mit der POB-Markierungsboje verbundenen Hufeisen-Rettungsring. Ring und Boje wurden gegen 15:30 Uhr von der ALSIN im Wasser gefunden und nach Egersund gebracht. Dort wurde nach Inaugenscheinnahme beides durch die Polizei an die Mitsegler der SPEEDY GO zurückgegeben.

Abbildung 15: Durch ALSIN in der Förde gesichertes Rettungsequipment der SPEEDY GO<sup>36</sup>

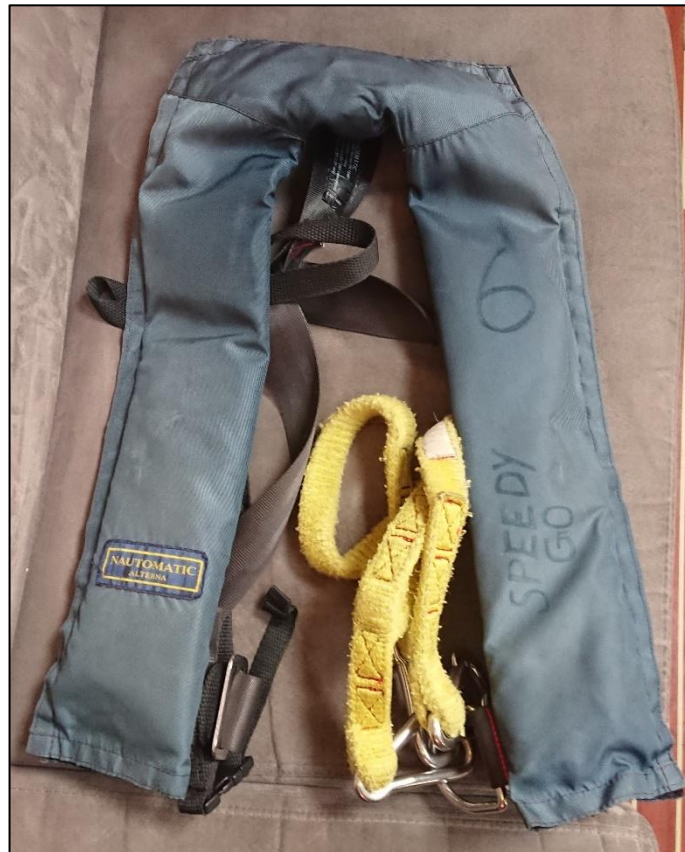
Abbildung 19: Schiffseigene Rettungsweste Nr. 6 mit Lifeline<sup>85</sup>

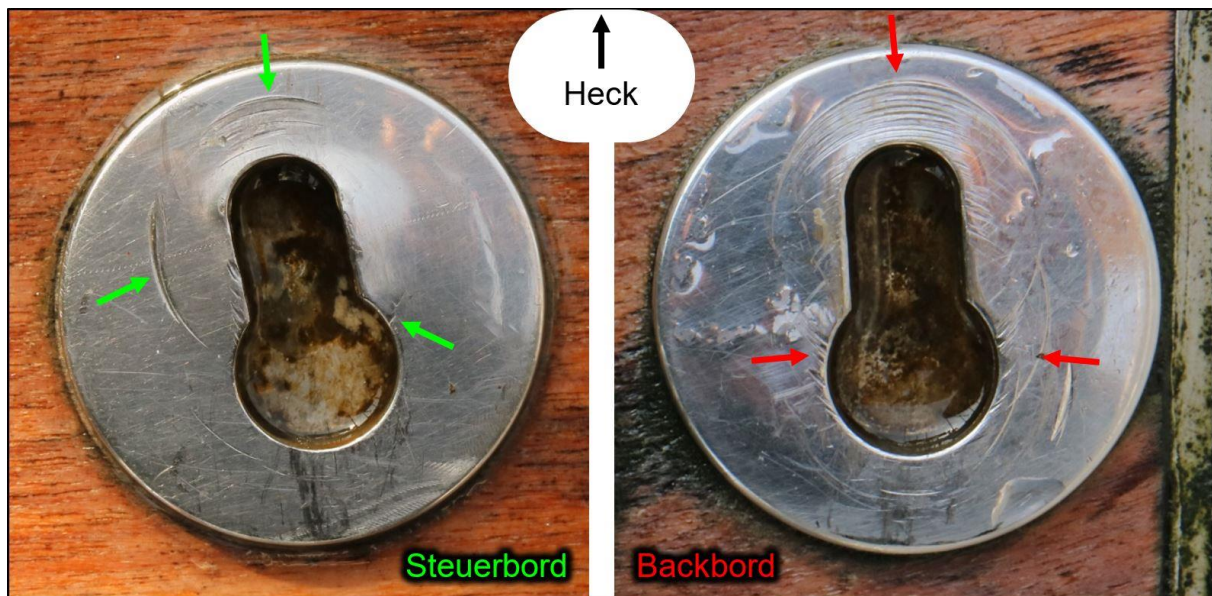
Eine Anfrage bei der Bauwerft der SPEEDY GO hat ergeben, dass die mit der Yacht gelieferte Badeleiter beidseitig mit einer Rändelschraube gegen das Herausrutschen aus den Decksbeschlägen gesichert werden konnte. Diese Information deckt sich mit den Erkenntnissen einer früheren Untersuchung der BSU zum sehr schweren Seeunfall der Segelyacht SPECIAL ONE (Az. 143/11, Yachttyp Salona 45) aus dem Jahr 2011. Zudem sind an den Decksbeschlägen der SPEEDY GO deutliche Einkerbungen zu erkennen, die darauf hinweisen, dass die Badeleiter in der Vergangenheit nicht nur eingesteckt, sondern auch mit Rändelschrauben gesichert wurde (vgl. Abbildung 22):

Abbildung 22: Decksbeschläge/Aufnahmen der Badeleiter am Heck der SPEEDY GO<sup>90</sup>

Die Einkerbungen an dem backbordseitigen Beschlag weisen darauf hin, dass die Rändelschraube die Badeleiter nicht immer sicher im Langloch des Beschlags gehalten hat.

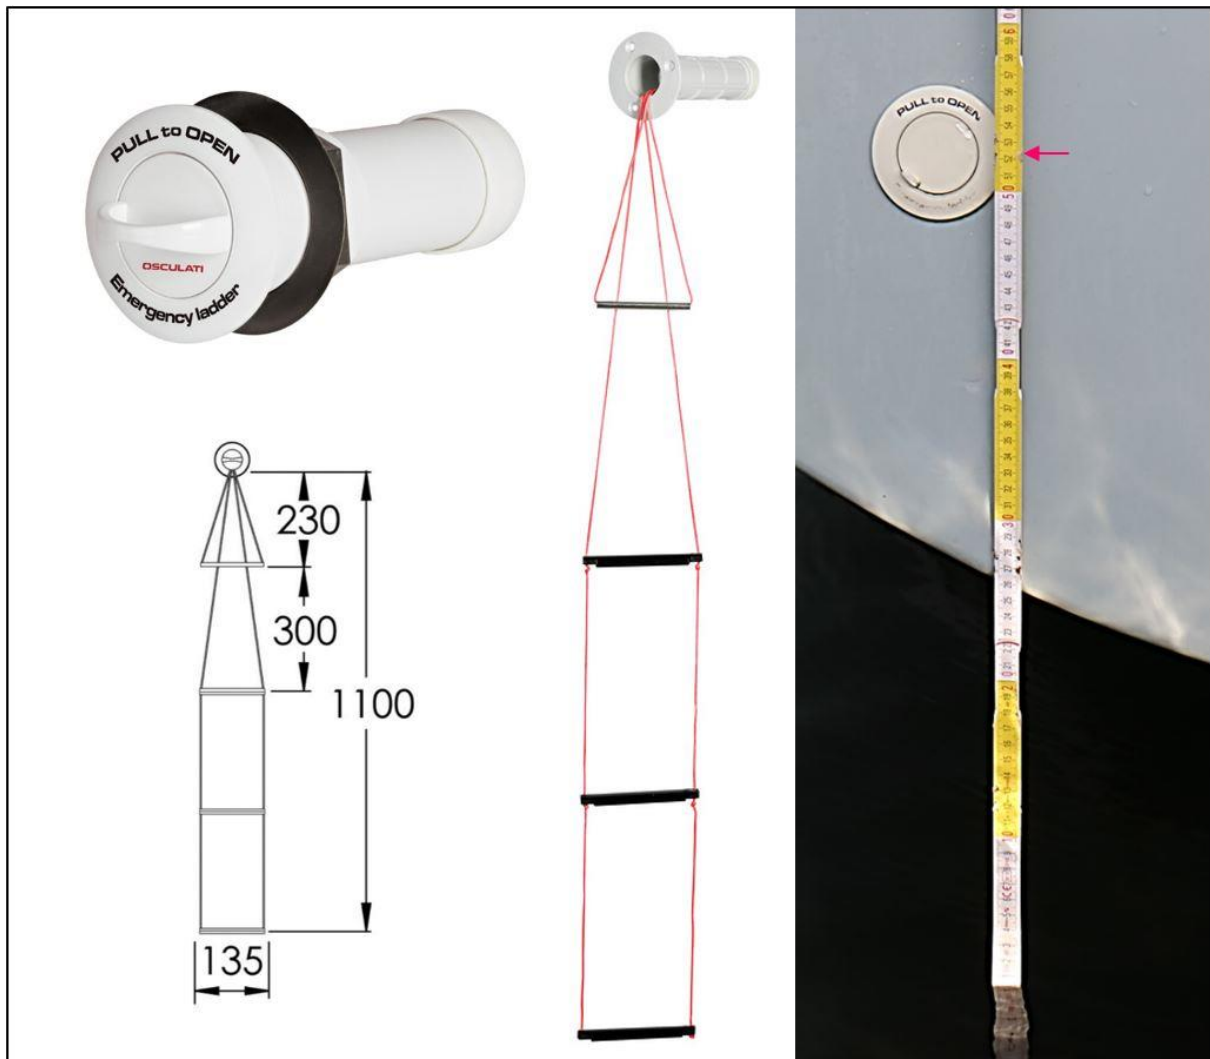
Abbildung 24: Maße Notleiter SPEEDY GO<sup>93</sup>

Der Griff der in den Heckspiegel der Yacht eingelassenen Notleiter liegt etwa 52 cm und der höchste Punkt der Leiter selbst etwa 50 cm über der Wasseroberfläche. Bei einer Länge der Leiter von 1,10 m reicht die Leiter somit etwa 60 cm unter die Wasseroberfläche. Der Kunststoffgriff zum Herausziehen der Leiter am Heck der SPEEDY GO (siehe Abbildung 24 rechtsoben) war zu einem unbekanntem Zeitpunkt, ggf. bereits vor dem hier untersuchten Seeunfall, abgebrochen. Die Notleiter konnte daher nicht am 26. Oktober 2022 bei der Rettungsversuchsreihe in Flensburg (vgl. 3.2.12) getestet werden.

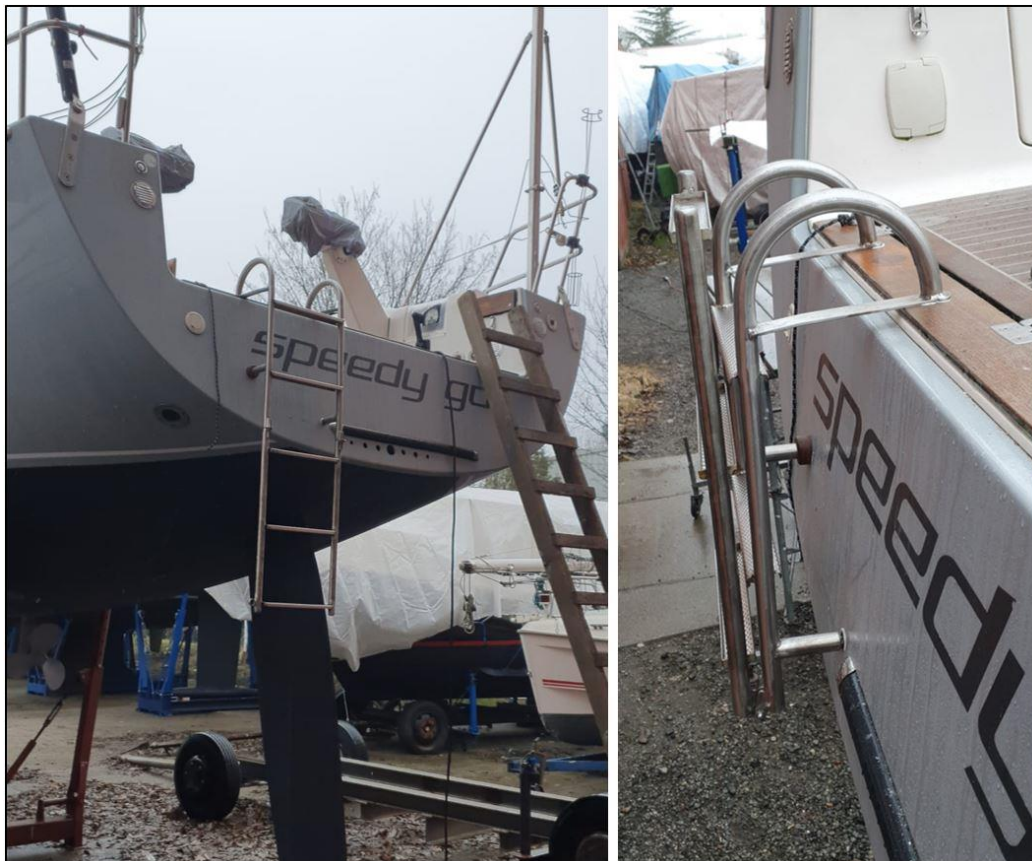
Abbildung 40: Festmontierte Badeleiter der SPEEDY GO nach Umbau<sup>135</sup>

Während des geplanten Werftaufenthalts im Winter 2022/23 wurde die Badeleiter dann fest am Heck der Yacht installiert:
