## **Untersuchungsbericht 138/22**

### **Sehr schwerer Seeunfall**

**Person über Bord mit Todesfolge  
an Bord der Segelyacht SPEEDY GO  
auf der Flensburger Förde am 8. April 2022**

1. Juni 2023

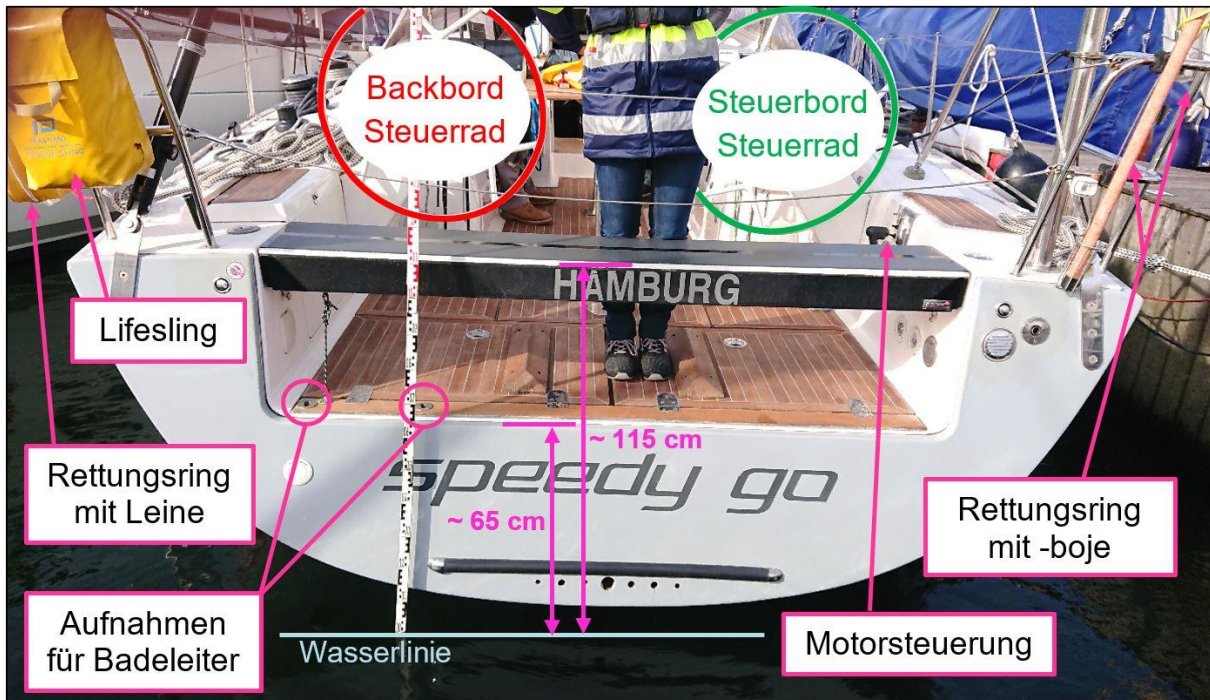
Abbildung 7: Cockpit der SPEEDY GO von achtern<sup>28</sup>

Mithilfe der auf dem Wasser schwimmenden Leine am backbordseitigen Rettungsring gelangte Alpha erneut ans Heck der Yacht, und ihm wurde von Bravo die bereits zuvor vorbereitete Festmacherleine mit Palstek zugeworfen. Mit einem Fuß stieg er in das Auge des Palsteks, zog es dann weiter hoch um den Oberschenkel und hielt sich an der nach oben ins Cockpit führenden Leine fest. Charlie legte das Ende der Leine auf eine Winsch und sicherte es so auch gegen ein ungewolltes Ausrauschen. Bravo schrie Charlie an der Winsch laut zu: „Winsch, winsch, winsch!“ Echo kam von unten hoch ins Cockpit und sah die Situation an Deck. Alpha war bereits ein Stück aus dem Wasser gezogen worden, Echo packte Alpha und ließ sich mit seinem Gewicht nach hinten fallen. Mit vereinten Kräften und durch das Hochwischen der Leine schafften es die Mitsegler so, Alpha gegen 12:35 Uhr aus dem Wasser zu retten. Da es den Mitseglern nicht gelang, die Beschläge der anthrazitfarbenen achterlichen Bank im Cockpit zu lösen, musste Alpha etwa 1,15 m aus dem Wasser über die Bank gehoben werden (vgl. Abbildung 7).

Auch an Bord der SPEEDY GO waren die Rettungsmittel achtern am Cockpit angeordnet (vgl. Abbildung 7 ff.). Mehrere Mitsegler beschrieben die Schwierigkeit, mit ihren Handschuhen die durch dünne Gummiexpander gesicherten Rettungsgeräte von der Reling aus ihren Halterungen zu lösen. (vgl. 3.1.3)

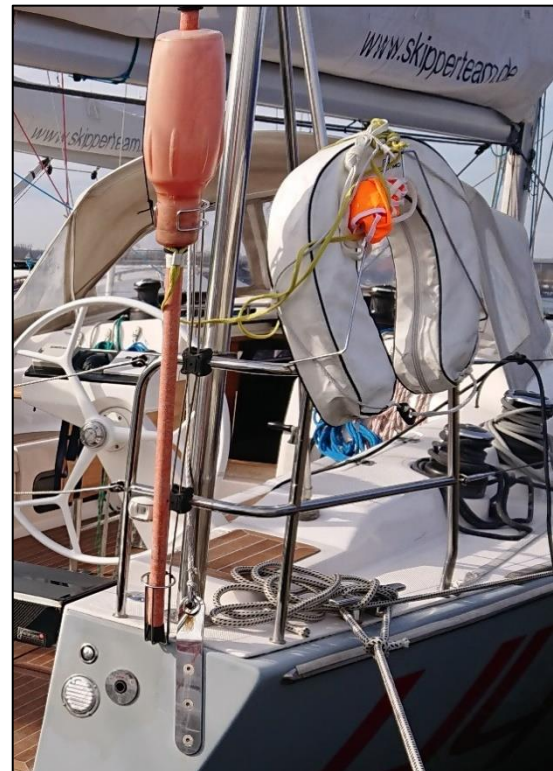
Abbildung 9: Steuerbordseitiger Hufeisen-Rettungsring mit POB-Markierungsboje<sup>28</sup>

Charlie rief sofort laut: „Mann über Bord!“ Bravo löste den steuerbordseitigen, hinter ihm befindlichen Hufeisen-Rettungsring, der an der positionsmarkierenden POB-Rettungsboje befestigt war (vgl. Abbildung 9 und Abbildung 15) und warf beides über Bord. Alpha stand weiterhin am backbordseitigen Steuerrad. Bravo startete den Motor auf der Steuerbordseite des Cockpits, übernahm ohne Absprache dort auch das Ruder und leitete eine Backbord-Kursänderung ein. Echo warf währenddessen den backbordseitigen, an einer selbstfrierenden Leine befestigten Hufeisen-Rettungsring (vgl. Abbildung 8) ins Wasser. Bravo und Echo hatten beide Schwierigkeiten, mit ihren Handschuhen die durch dünne Gummiexpander gesicherten Rettungsgeräte von der Reling zu lösen. Um die Fahrt der Yacht durch den Vortrieb des Vorsegels zu reduzieren, warfen die anderen Mitsegler beide Fockschoten lose. Die Fock schlug laut im Wind und sorgte so für Unruhe im Cockpit. Bravo und Charlie rollten das Vorsegel gemeinsam ein.

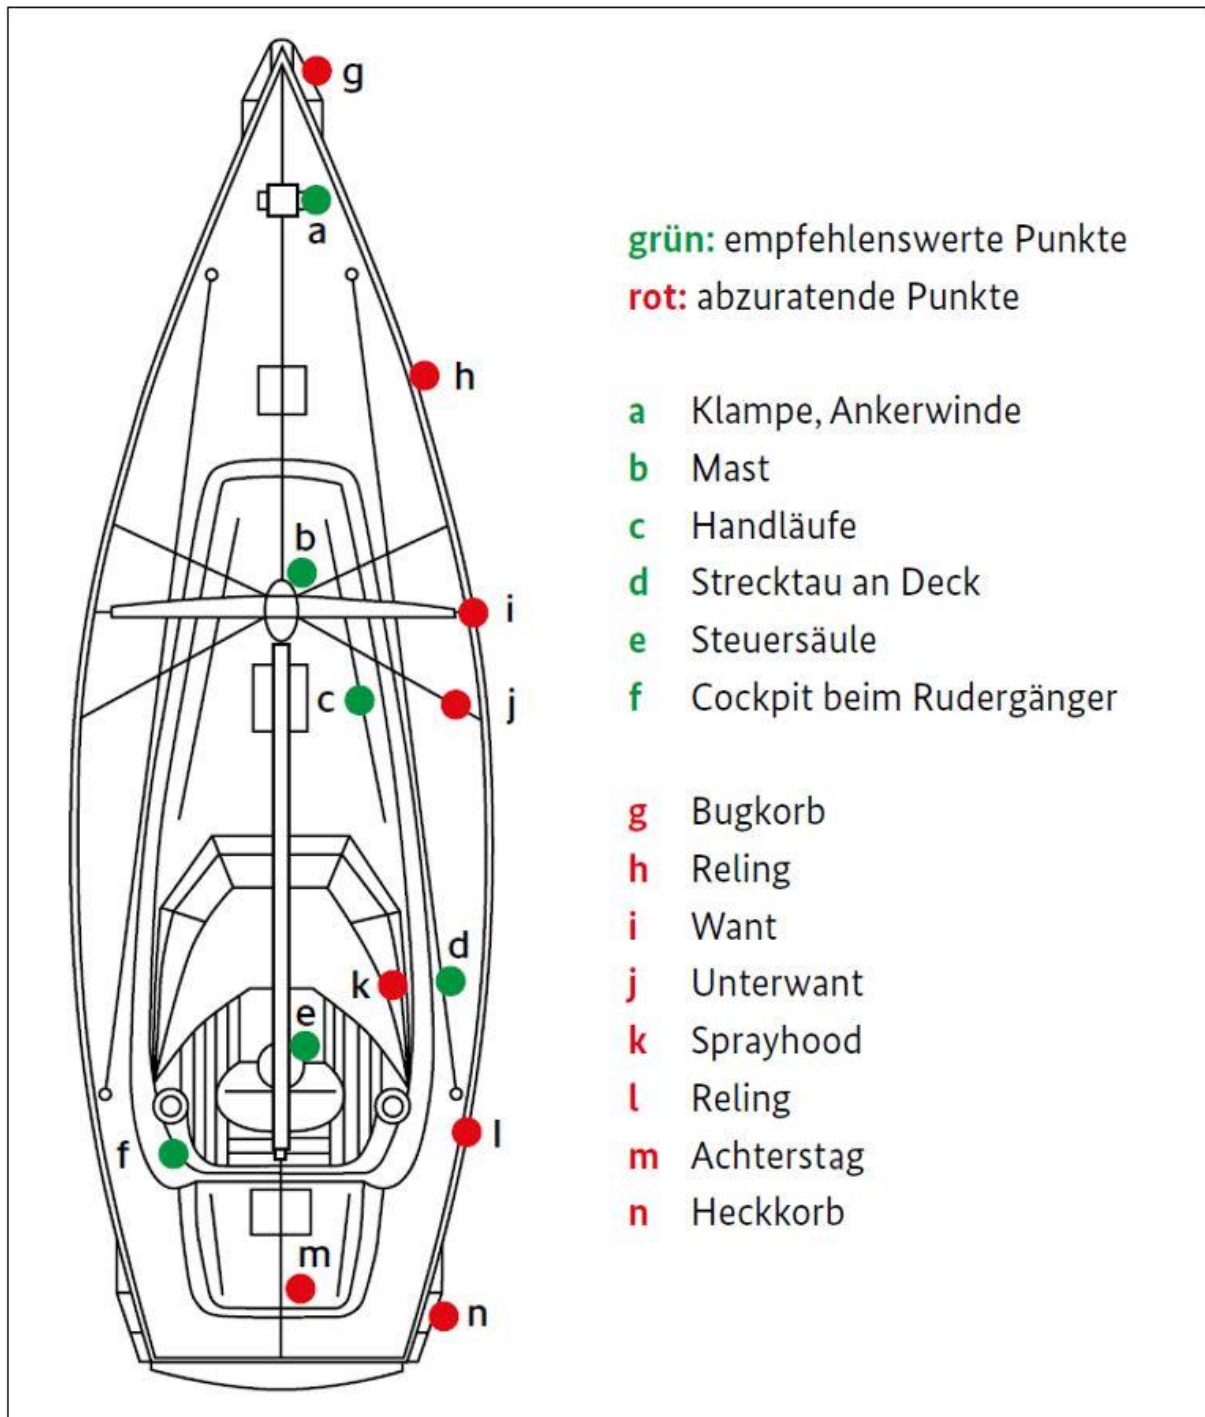
Abbildung 20: Anschlagpunkte für Lifelines an Bord einer Segelyacht<sup>86</sup>

Fast noch wichtiger als das Tragen einer Rettungsweste, ist bei Sportbooten wie der SPEEDY GO die Eigensicherung an Deck mittels Lifeline. Bei niedrigen Wassertemperaturen, schwerer See, Dunkelheit, mit kleiner Crew und z. B. auf Yachten mit hohem Freibord ist ein Überbordfallen besonders gefährlich – auch mit Rettungsweste. Die Wahrscheinlichkeit, unter solchen Bedingungen die Person im Wasser aus den Augen zu verlieren oder als Person im Wasser z. B. durch Unterkühlung (vgl. 3.2.10.3) nicht mehr bei der Rückkehr an Bord mitwirken zu können, ist in solchen Fällen stark erhöht. Das Tragen von Lifelines und die Auswahl geeigneter Anschlagpunkte ist daher besonders bei widrigen Umweltbedingungen, aber auch bei Arbeiten an Deck und Segelmanövern erforderlich, um ein Überbordfallen von vornherein zu verhindern. Nicht alle Anschlagpunkte an Bord sind geeignet. Je nach Länge der Lifeline sind vorzugsweise Punkte zu wählen, die möglichst weit mittschiffs liegen oder auf der Luvseite, da die Wahrscheinlichkeit des Überbordgehens an Lee (niedrige Seite) größer ist.

An Bord der SPEEDY GO waren zum Unfallzeitpunkt Strecktaue aus Gurtband an Deck ausgebracht, die die Eigensicherung mittels Lifeline ermöglichen. Der Sturz über die Reling kann durch die Strecktaue an Deck wahrscheinlich nicht verhindert werden, da diese ungekreuzt im Gangbord verlaufen und daher bei Belastung die Lose aus dem System gezogen wird. Unmittelbar am Mast gibt es mehrere weitere Möglichkeiten, sich mit dem Karabiner der Lifeline zu sichern, ohne dass das Risiko besteht, bei einem Gleichgewichtsverlust über Bord zu fallen.

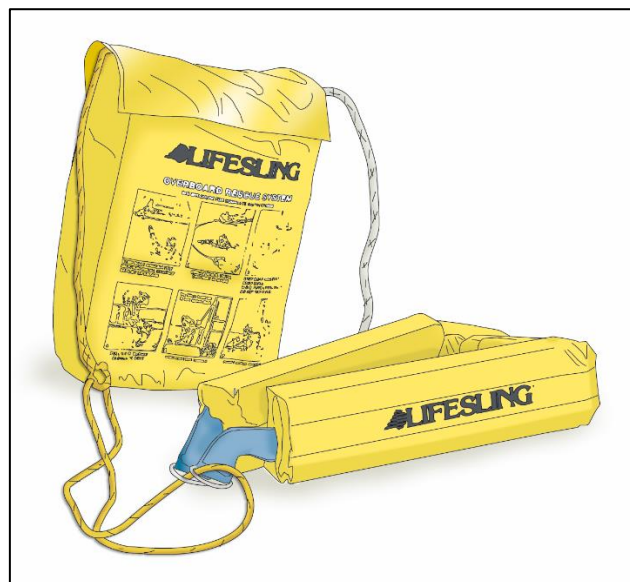
Abbildung 30: Bergeschlaufe / Lifesling (nicht vorgeschrieben)<sup>106</sup>

An Bord der SPEEDY GO kamen die achtern an der Reling befestigte Bergeschlaufe (Lifesling) (vgl. Abbildung 30) und der Bojenhaken in Verbindung mit der Dirk oder einem Fall (vgl. Abbildung 27) nicht zum Einsatz. Die Mitsegler nutzten also

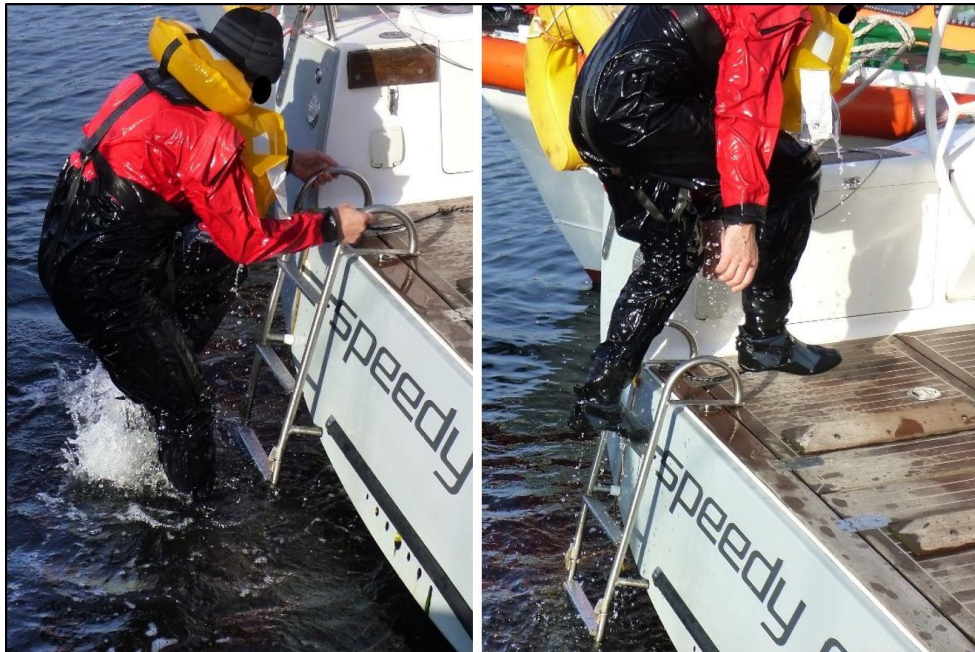
Abbildung 32: Versuch Nr. 2<sup>117</sup>

- mit bordeigener 150 N Rettungsweste ohne installierte achtere Sitzbank,

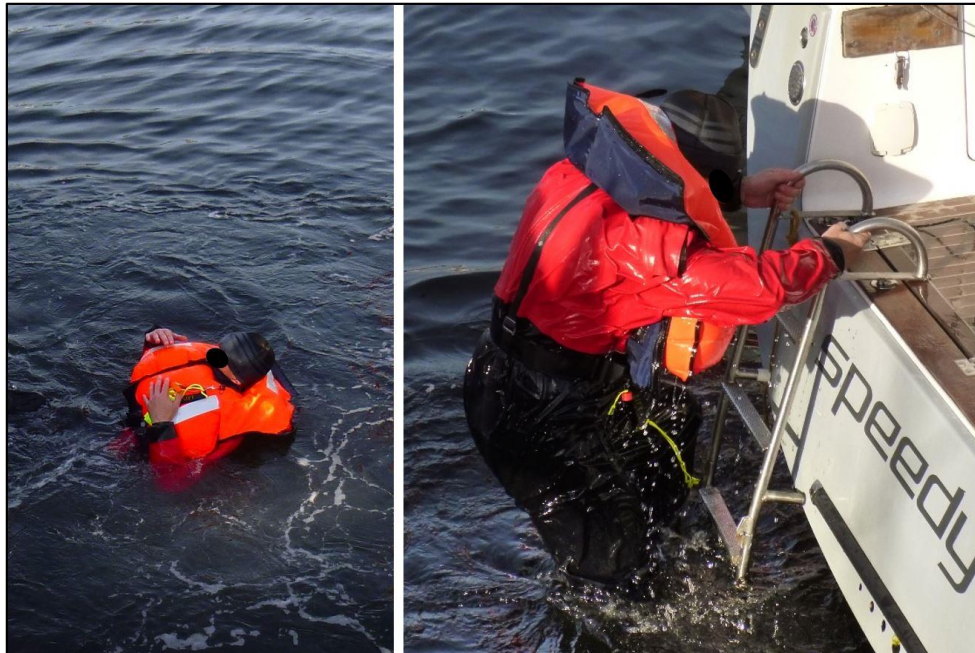
Abbildung 33: Versuch Nr. 3<sup>118</sup>

- mit 275 N Rettungsweste der BSU ohne installierte achtere Sitzbank,

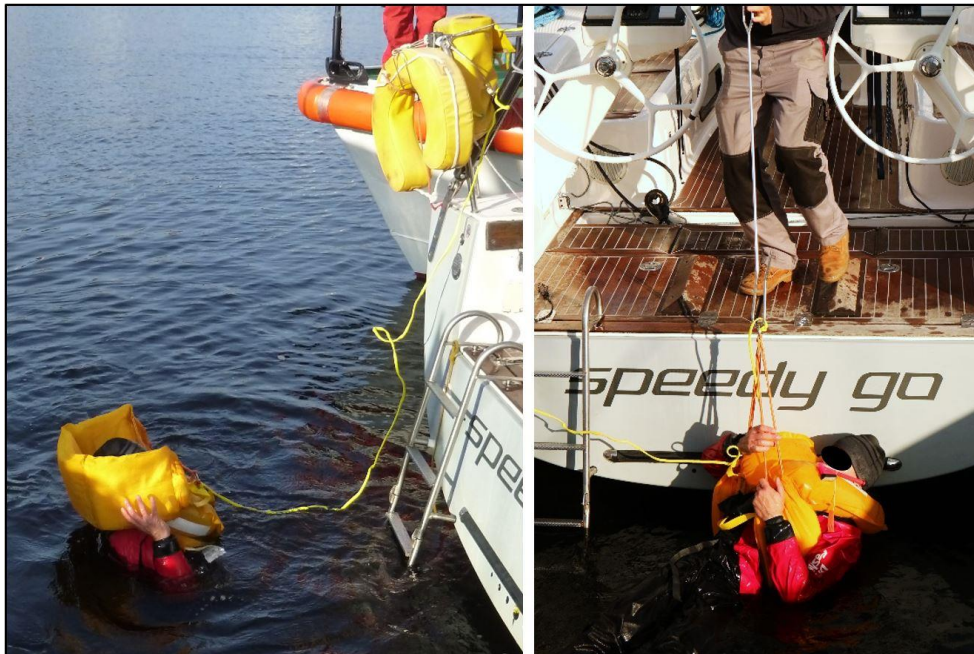
Abbildung 34: Versuch Nr. 4<sup>119</sup>

- Hochholen mittels **Lifesling** unter Zuhilfenahme der Dirk i. V. m. dem bordeigenen Bojenhaken,

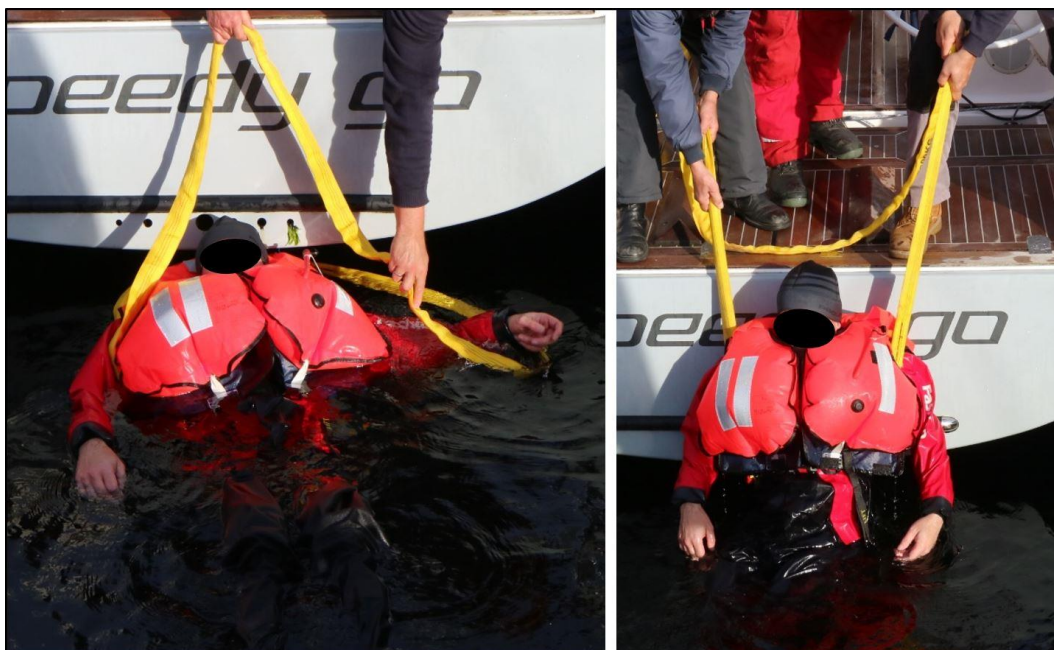
Abbildung 36: Versuch Nr. 6<sup>122</sup>

- Hochholen mittels **Rundschlinge**,

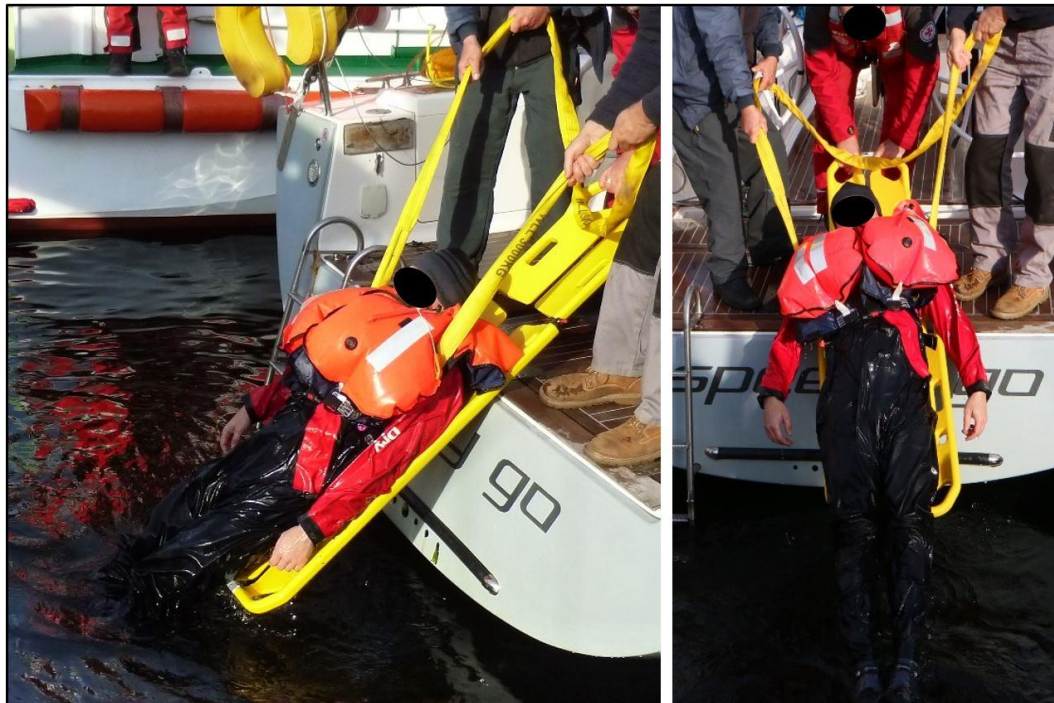
Abbildung 37: Versuch Nr. 7<sup>123</sup>

- Hochholen mittels **Rundschlinge und Schaufeltrage**,

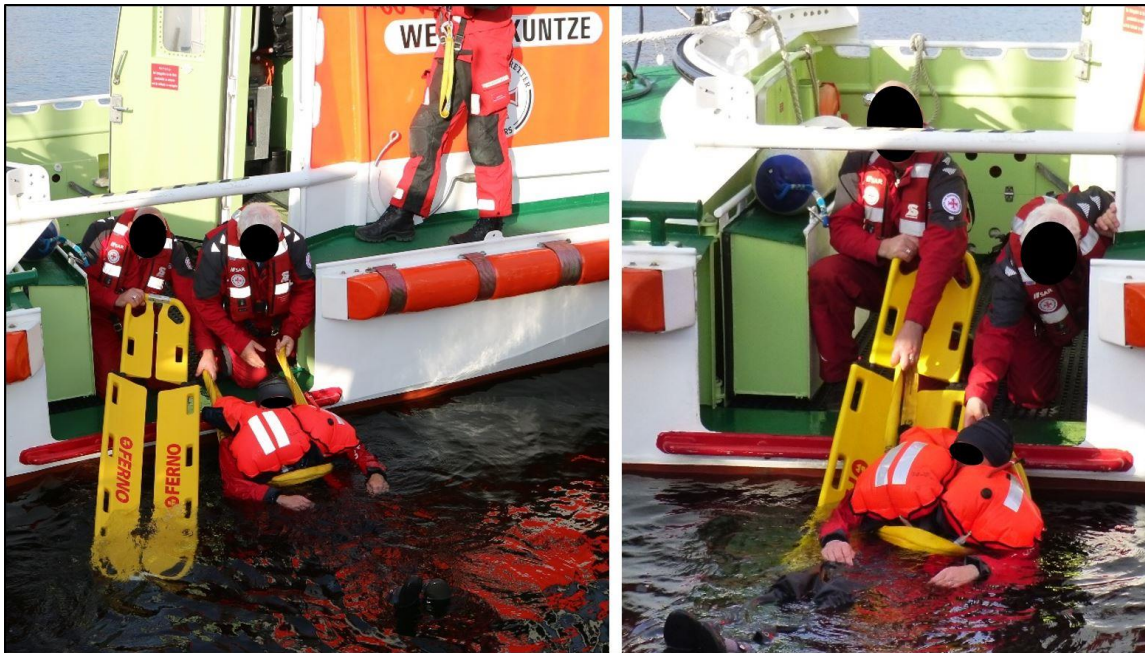
Abbildung 38: Versuch Nr. 8<sup>124</sup>

- Rettung mittels Rundschlinge und Schaufeltrage durch die **WERNER KUNTZE**.

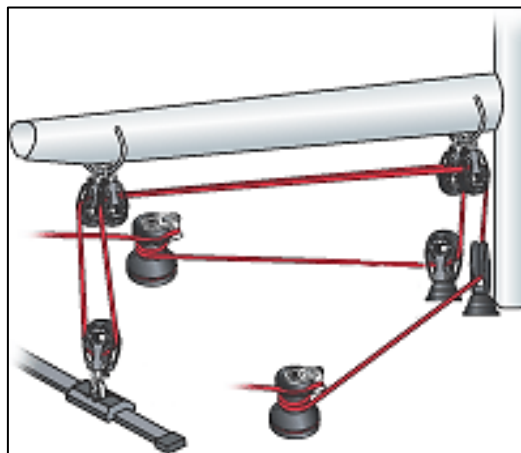
Abbildung 39: Großschotführung im German Mainsheet System<sup>129</sup>

An Bord der SPEEDY GO wäre die Lifesling unmittelbar nach dem Überbordgehen des Skippers – als dieser noch bedingt dazu in der Lage war, aktiv bei einer Rettung mitzuwirken – die wahrscheinlich einzige Möglichkeit gewesen, ihn zurück an Deck zu bringen. Dieses Rettungsmittel war den Mitseglern allerdings nicht bekannt, da es nicht Teil der Sicherheitseinweisung war. Eine Rettungstalje war nicht an Bord. Ein Hochholen des Skippers im Vorsegel oder Großsegel über die Fallwinch, mit Dirk und Großschot oder über ein Ausbaumen des Großbaums mit der Großschot als Rettungstalje wäre den Mitseglern kaum möglich gewesen (vgl. 3.2.10.2 Nr. 2 - 4). Zum einen waren sie mit der Führung des laufenden Guts der SPEEDY GO wenig vertraut, da beides nicht Teil der Einweisung war und seit Törnbeginn keine anderthalb Stunden vergangen waren. Zum anderen hätte das Vorsegel durch die Rollanlage ohne Stagreiter nicht ohne Weiteres zum Bergesegel umfunktioniert werden können. Das Großsegel war nicht gesetzt und die Großschot der SPEEDY GO wird im eher unüblichen „German Mainsheet System“ gefahren (siehe Abbildung 39 und vgl. BSU-Untersuchungsbericht 143/11, Kapitel 4.4). Hierdurch wäre die Nutzung der Großschot zur Rettung kompliziert gewesen, da die Schot zwei Enden hat, die hätten bedient und gesichert werden müssen.
